COMUNE DI CAPRIATE SAN GERVASIO

**DELEGA DI FUNZIONI DI POLIZIA
IDRAULICA SUL RETICOLO MINORE**

**CENSIMENTO DELLE OPERE PRESENTI LUNGO IL
RETICOLO IDRICO MINORE**

Ottobre 2010: Emissione

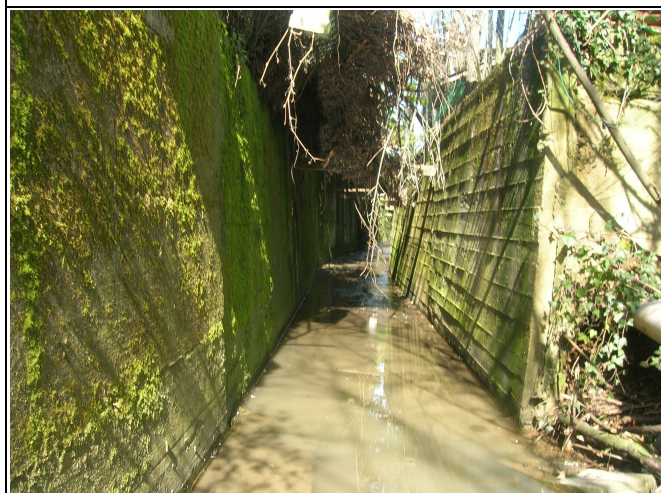
LOCALIZZAZIONE	INTERO ALVEO E SPONDE	LUNGHEZZA (M)	48 (SPONDA DESTRA) +55 (SPONDA SINISTRA)
ALTEZZA (M)	2	LARGHEZZA (M)	
FUNZIONE	MURI DI SOSTEGNO	MATERIALE DI RIVESTIMENTO	CLS

STATO DI CONSERVAZIONE COMPLESSIVO DELL'OPERA	BUONO
INTERFERENZA DELL'OPERA RISPETTO AL DEFLUSSO DELLE ACQUE	BASSA
VALUTAZIONI SU EVENTUALI NECESSITÀ DI INTERVENTO	NON NECESSARIO

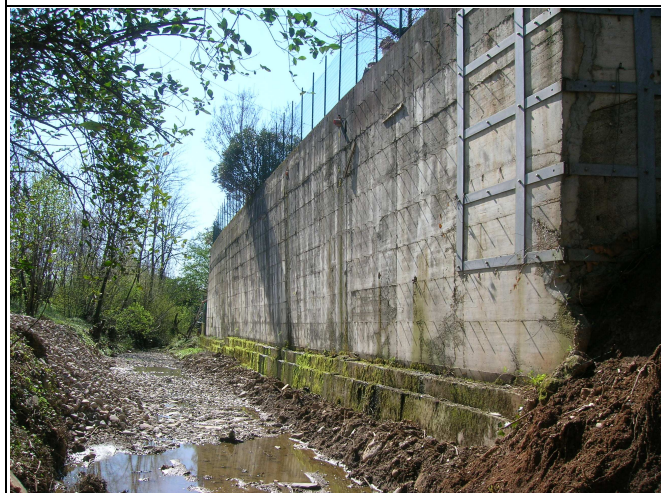
LOCALIZZAZIONE	SPONDA DESTRA	LUNGHEZZA (M)	85
ALTEZZA (M)		LARGHEZZA (M)	
FUNZIONE	MURO SOSTEGNO	MATERIALE DI RIVESTIMENTO	MURATURA IN CLS

STATO DI CONSERVAZIONE COMPLESSIVO DELL'OPERA	BUONO
INTERFERENZA DELL'OPERA RISPETTO AL DEFLUSSO DELLE ACQUE	BASSA
VALUTAZIONI SU EVENTUALI NECESSITÀ DI INTERVENTO	NON NECESSARIO

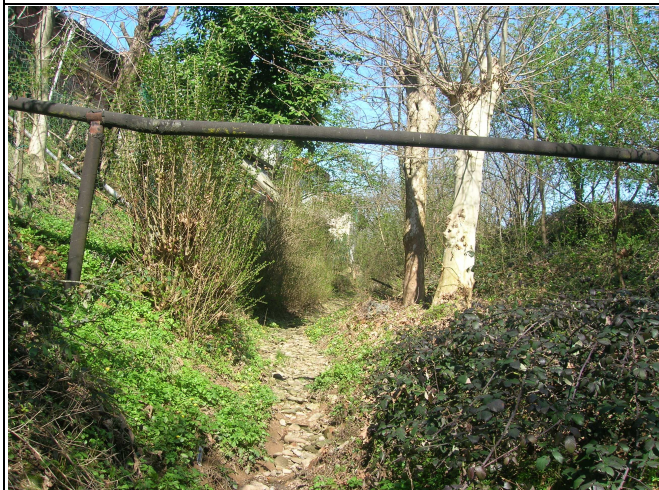
LUNGHEZZA (M)	1 ALVEO, 4 TOTALI
TIPOLOGIA	TUBO RIVESTITO

STATO DI CONSERVAZIONE COMPLESSIVO DELL'OPERA	BUONO
INTERFERENZA DELL'OPERA RISPETTO AL DEFLUSSO DELLE ACQUE	BASSA
VALUTAZIONI SU EVENTUALI NECESSITÀ DI INTERVENTO	NON NECESSARIO

ALTEZZA DA ALVEO = 2.5 METRI

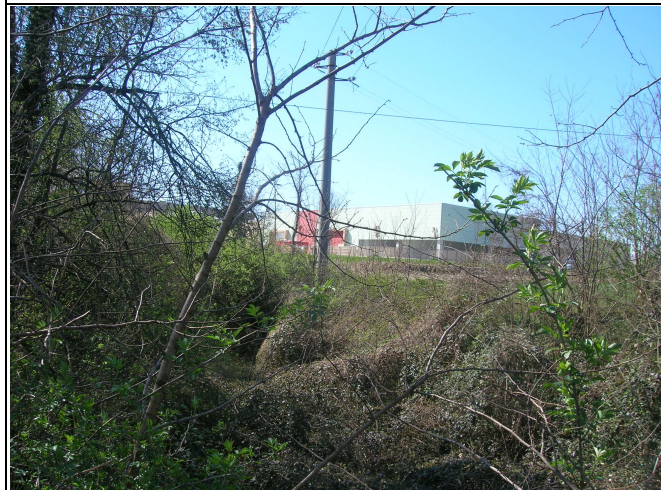
TIPO DI LINEA	FINO A 30'000 V	NUMERO PALI	
LUNGHEZZA (M)		NUMERO TRALICCI

STATO DI CONSERVAZIONE COMPLESSIVO DELL'OPERA	BUONO
INTERFERENZA DELL'OPERA RISPETTO AL DEFLUSSO DELLE ACQUE	NULLA
VALUTAZIONI SU EVENTUALI NECESSITÀ DI INTERVENTO	NON NECESSARIO

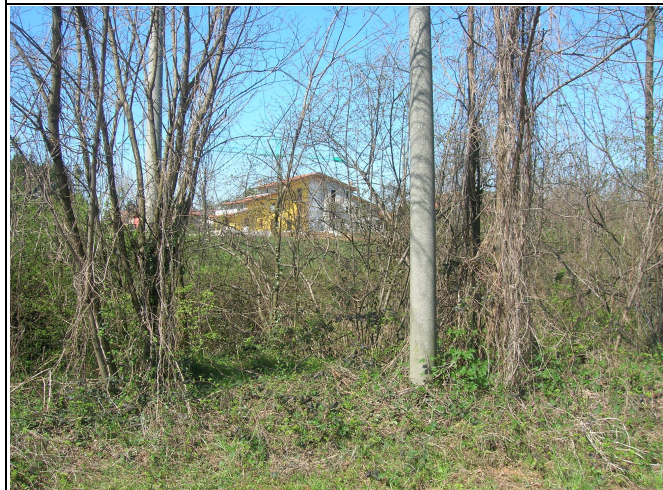
LUNGHEZZA (M)		NUMERO PALI	
		NUMERO TRALICCI

STATO DI CONSERVAZIONE COMPLESSIVO DELL'OPERA	BUONO
INTERFERENZA DELL'OPERA RISPETTO AL DEFLUSSO DELLE ACQUE	NULLA
VALUTAZIONI SU EVENTUALI NECESSITÀ DI INTERVENTO	NON NECESSARIO

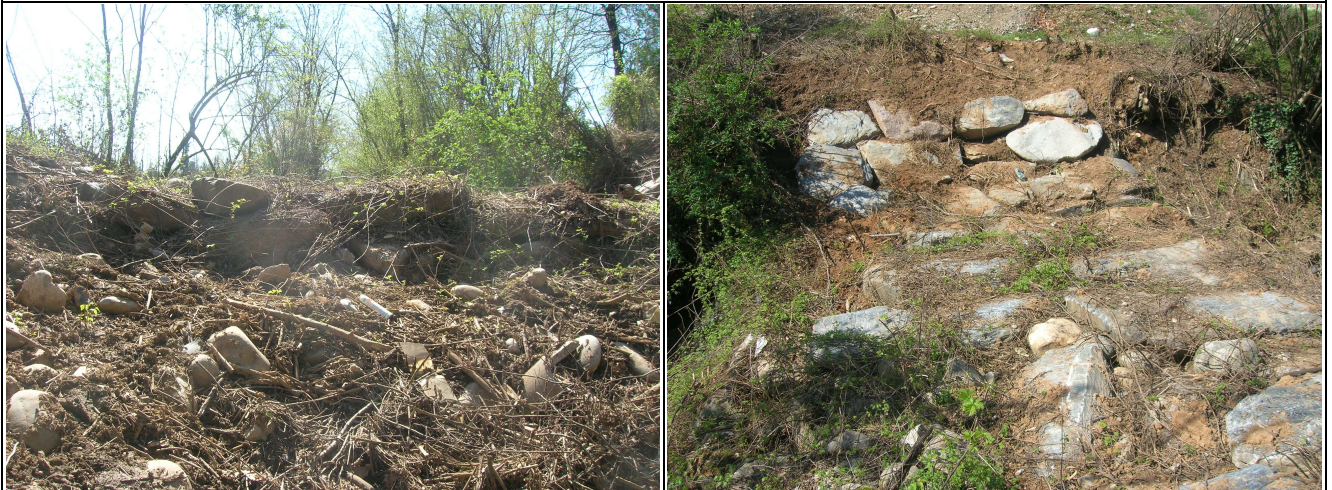
LOCALIZZAZIONE	INTERO ALVEO E SPONDE	SUPERFICIE (M²)	
DESCRIZIONE	BRIGLIA IN MASSI CICLOPICI, ALTEZZA LATO DI MONTE = 0.9 METRI, LUNGHEZZA 8 METRI

STATO DI CONSERVAZIONE COMPLESSIVO DELL'OPERA	SCADENTE
INTERFERENZA DELL'OPERA RISPETTO AL DEFLUSSO DELLE ACQUE	MEDIA
VALUTAZIONI SU EVENTUALI NECESSITÀ DI INTERVENTO	DA VALUTARE IN DETTAGLIO

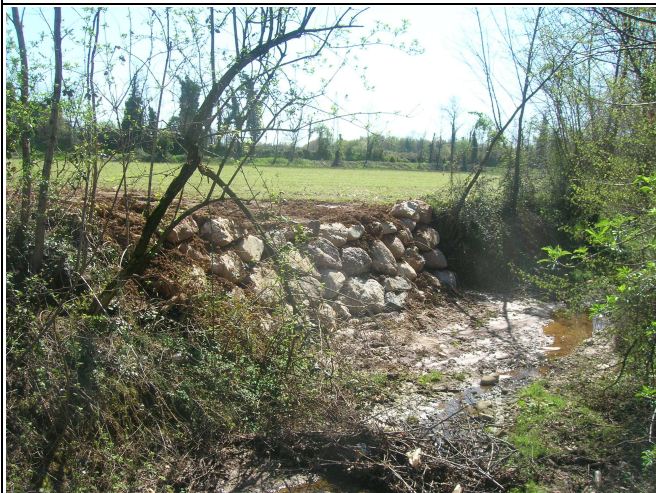
LOCALIZZAZIONE	SPONDA SINISTRA	LUNGHEZZA (M)	15
ALTEZZA (M)		LARGHEZZA (M)	
FUNZIONE	PROTEZIONE DALL'EROSIONE SPONDALE	MATERIALE DI RIVESTIMENTO	MASSI CICLOPICI + CLS

STATO DI CONSERVAZIONE COMPLESSIVO DELL'OPERA	OTTIMO
INTERFERENZA DELL'OPERA RISPETTO AL DEFLUSSO DELLE ACQUE	MOLTO BASSA
VALUTAZIONI SU EVENTUALI NECESSITÀ DI INTERVENTO	NON NECESSARIO

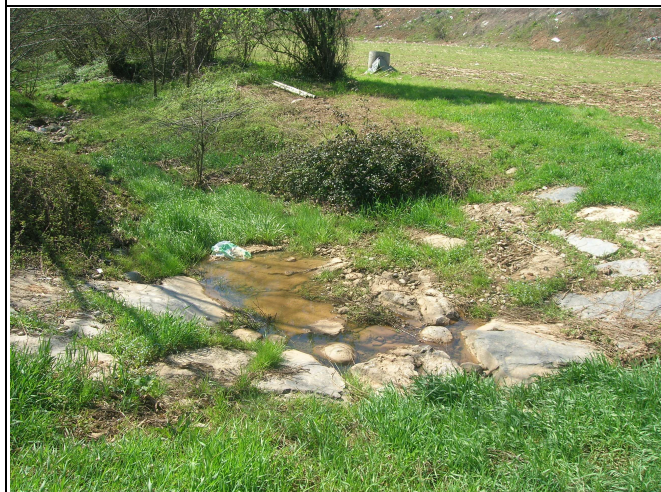
LUNGHEZZA (M)	2
TIPOLOGIA	ATTRAVERSAMENTO IN SUBALVEO RETE DISTRIBUTRICE IMPIANTO PLUVIRRIGUO DELL'ISOLA BERGAMASCA

STATO DI CONSERVAZIONE COMPLESSIVO DELL'OPERA	DISCRETO
INTERFERENZA DELL'OPERA RISPETTO AL DEFLUSSO DELLE ACQUE	BASSA
VALUTAZIONI SU EVENTUALI NECESSITÀ DI INTERVENTO	NON NECESSARIO

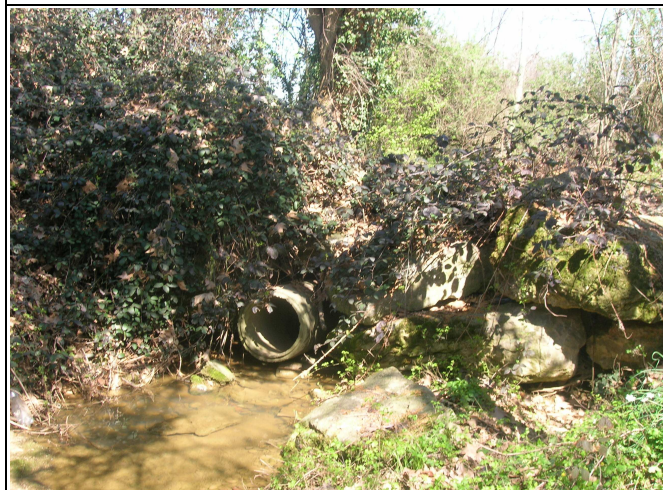
LUNGHEZZA (M)	3
TIPOLOGIA	ATTRAVERSAMENTO IN SUBALVEO RETE DISTRIBUTRICE IMPIANTO PLUVIRRIGUO DELL'ISOLA BERGAMASCA

STATO DI CONSERVAZIONE COMPLESSIVO DELL'OPERA	SCADENTE
INTERFERENZA DELL'OPERA RISPETTO AL DEFLUSSO DELLE ACQUE	ALTA
VALUTAZIONI SU EVENTUALI NECESSITÀ DI INTERVENTO	DA VALUTARE IN DETTAGLIO

PRESENZA IN ALVEO DI UNA STRUTTURA DI PROTEZIONE DELL'ATTRAVERSAMENTO FACENTE FUNZIONI DI BRIGLIA, CON SCARICO DI FONDO COSTITUITO DA UN TUBO IN CLS, DIAMETRO 0.5 M

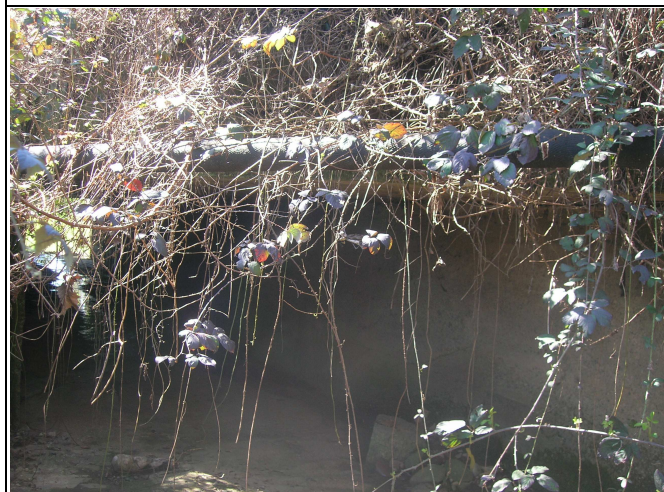
LUNGHEZZA (M)	3
TIPOLOGIA	TUBO RIVESTITO DIAMETRO = 5 CM (GASDOTTO)

STATO DI CONSERVAZIONE COMPLESSIVO DELL'OPERA	DISCRETO
INTERFERENZA DELL'OPERA RISPETTO AL DEFLUSSO DELLE ACQUE	BASSA
VALUTAZIONI SU EVENTUALI NECESSITÀ DI INTERVENTO	NON NECESSARIO

ALTEZZA DA ALVEO = 1,6 METRI

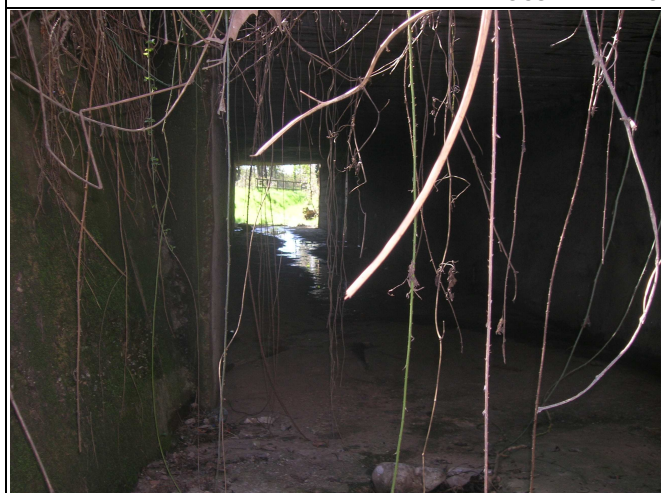
VISTA DA MONTE

UTILIZZO	FAMILIARE/RESIDENZIALE/USO PUBBLICO	DIMENSIONI (M)	
		LUNGHEZZA	12
TIPOLOGIA	TRAVE	LARGHEZZA	3
MATERIALE COSTRUTTIVO PREVALENTE	CALCESTRUZZO	ALTEZZA	1.9

STATO DI CONSERVAZIONE COMPLESSIVO DELL'OPERA	BUONO
INTERFERENZA DELL'OPERA RISPETTO AL DEFLUSSO DELLE ACQUE	MOLTO BASSA
VALUTAZIONI SU EVENTUALI NECESSITÀ DI INTERVENTO	NON NECESSARIO

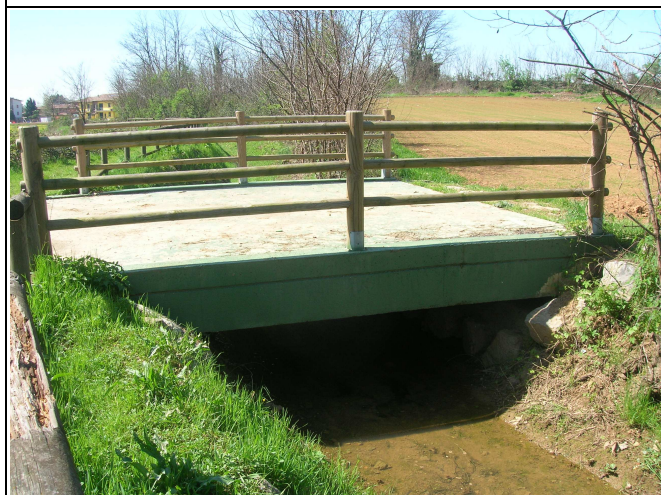
VISTA DA MONTE

DIMENSIONI (M)	
UTILIZZO	AGRICOLO	LUNGHEZZA	4.5
TIPOLOGIA	TRAVE	LARGHEZZA	4.9
MATERIALE COSTRUTTIVO PREVALENTE	CLS + LEGNO	ALTEZZA	0.8

STATO DI CONSERVAZIONE COMPLESSIVO DELL'OPERA	OTTIMO
INTERFERENZA DELL'OPERA RISPETTO AL DEFLUSSO DELLE ACQUE	BASSA
VALUTAZIONI SU EVENTUALI NECESSITÀ DI INTERVENTO	NON NECESSARIO

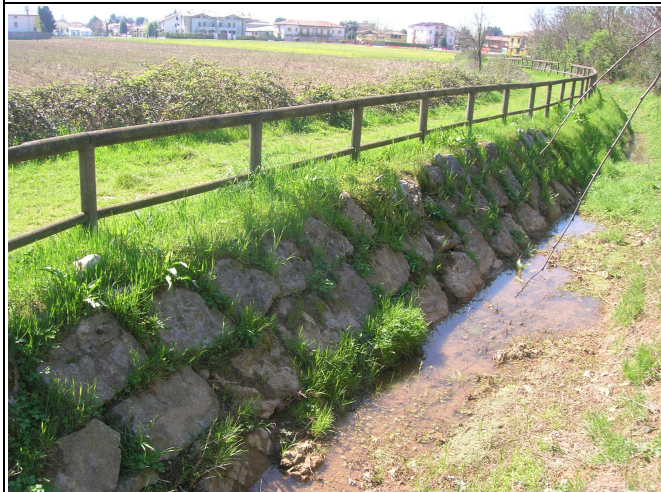
LOCALIZZAZIONE	SPONDA SINISTRA	LUNGHEZZA (M)	19
ALTEZZA (M)		LARGHEZZA (M)	
FUNZIONE	PROTEZIONE DALL'EROSIONE SPONDALE	MATERIALE DI RIVESTIMENTO	SCOGLIERA IN BLOCCHI DI CLS INTASATA CON CLS

STATO DI CONSERVAZIONE COMPLESSIVO DELL'OPERA	OTTIMO
INTERFERENZA DELL'OPERA RISPETTO AL DEFLUSSO DELLE ACQUE	MOLTO BASSA
VALUTAZIONI SU EVENTUALI NECESSITÀ DI INTERVENTO	NON NECESSARIO

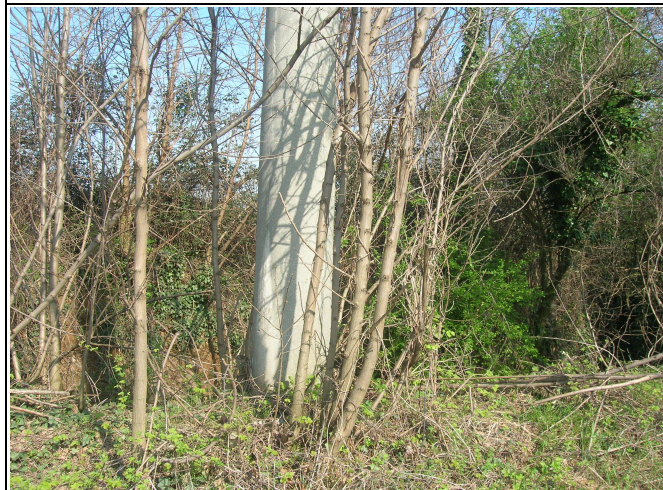
TIPO DI LINEA	FINO A 30'000 V	NUMERO PALI	
LUNGHEZZA (M)		NUMERO TRALICCI

STATO DI CONSERVAZIONE COMPLESSIVO DELL'OPERA	BUONO
INTERFERENZA DELL'OPERA RISPETTO AL DEFLUSSO DELLE ACQUE	NULLA
VALUTAZIONI SU EVENTUALI NECESSITÀ DI INTERVENTO	NON NECESSARIO

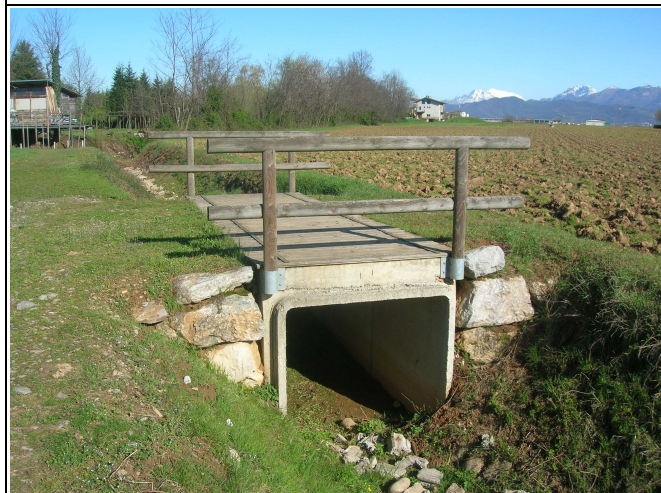
VISTA DA VALLE

DIMENSIONI (M)	
UTILIZZO	AGRICOLO	LUNGHEZZA	4
TIPOLOGIA	TRAVE (SCATOLARE)	LARGHEZZA	1.8
MATERIALE COSTRUTTIVO PREVALENTE	CLS + LEGNO	ALTEZZA	1.5

STATO DI CONSERVAZIONE COMPLESSIVO DELL'OPERA	OTTIMO
INTERFERENZA DELL'OPERA RISPETTO AL DEFLUSSO DELLE ACQUE	BASSA
VALUTAZIONI SU EVENTUALI NECESSITÀ DI INTERVENTO	NON NECESSARIO

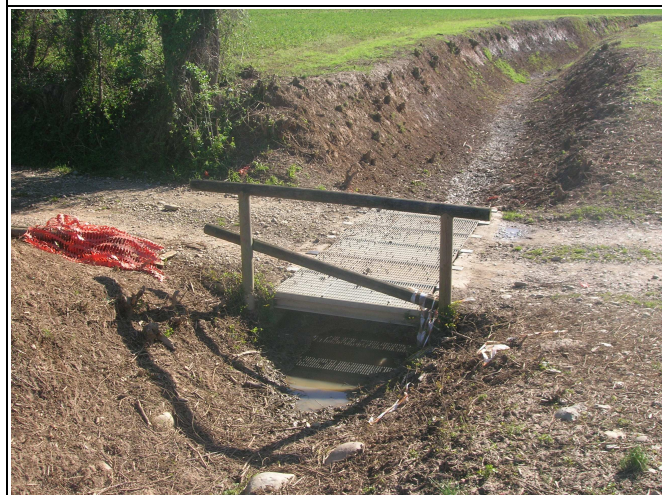
VISTA DA MONTE

DIMENSIONI (M)	
UTILIZZO	AGRICOLO	LUNGHEZZA	2
TIPOLOGIA	TRAVE	LARGHEZZA	1.5
MATERIALE COSTRUTTIVO PREVALENTE	GRATA METALLICA + LEGNO	ALTEZZA	0.2

STATO DI CONSERVAZIONE COMPLESSIVO DELL'OPERA	DISCRETO
INTERFERENZA DELL'OPERA RISPETTO AL DEFLUSSO DELLE ACQUE	MEDIA
VALUTAZIONI SU EVENTUALI NECESSITÀ DI INTERVENTO	NON NECESSARIO

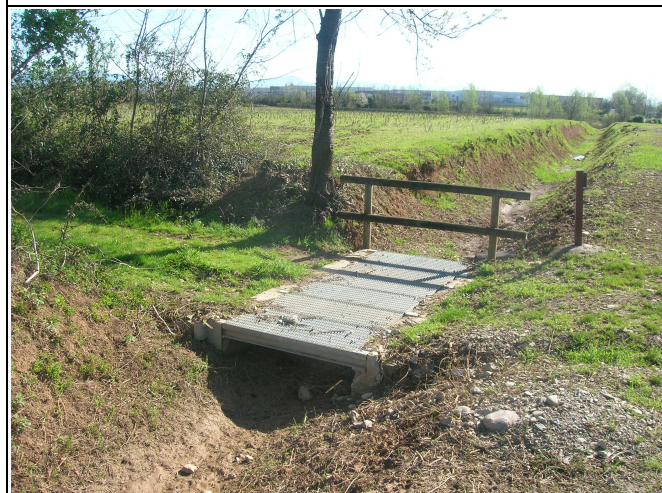
VISTA DA MONTE

DIMENSIONI (M)	
UTILIZZO	AGRICOLO	LUNGHEZZA	4
TIPOLOGIA	TRAVE	LARGHEZZA	2
MATERIALE COSTRUTTIVO PREVALENTE	GRATA METALLICA + LEGNO	ALTEZZA	0.37 (LUCE LIBERA)

STATO DI CONSERVAZIONE COMPLESSIVO DELL'OPERA	DISCRETO
INTERFERENZA DELL'OPERA RISPETTO AL DEFLUSSO DELLE ACQUE	MEDIA
VALUTAZIONI SU EVENTUALI NECESSITÀ DI INTERVENTO	NON NECESSARIO

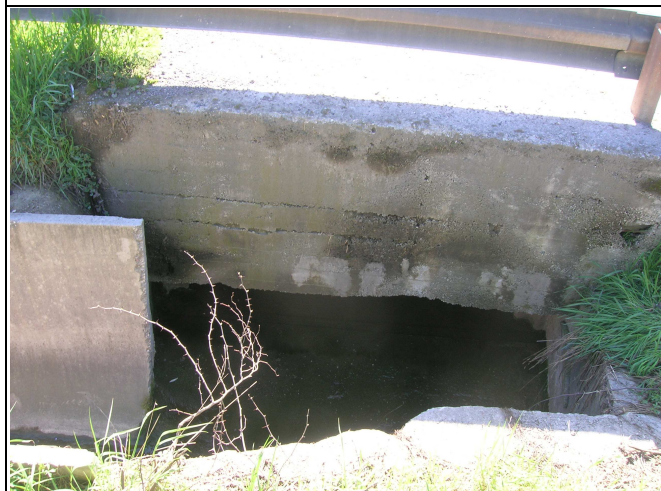
VISTA INGRESSO DI MONTE

STATO DI CONSERVAZIONE COMPLESSIVO DELL'OPERA	DISCRETO
INTERFERENZA DELL'OPERA RISPETTO AL DEFLUSSO DELLE ACQUE	BASSA
VALUTAZIONI SU EVENTUALI NECESSITÀ DI INTERVENTO	NON NECESSARIO

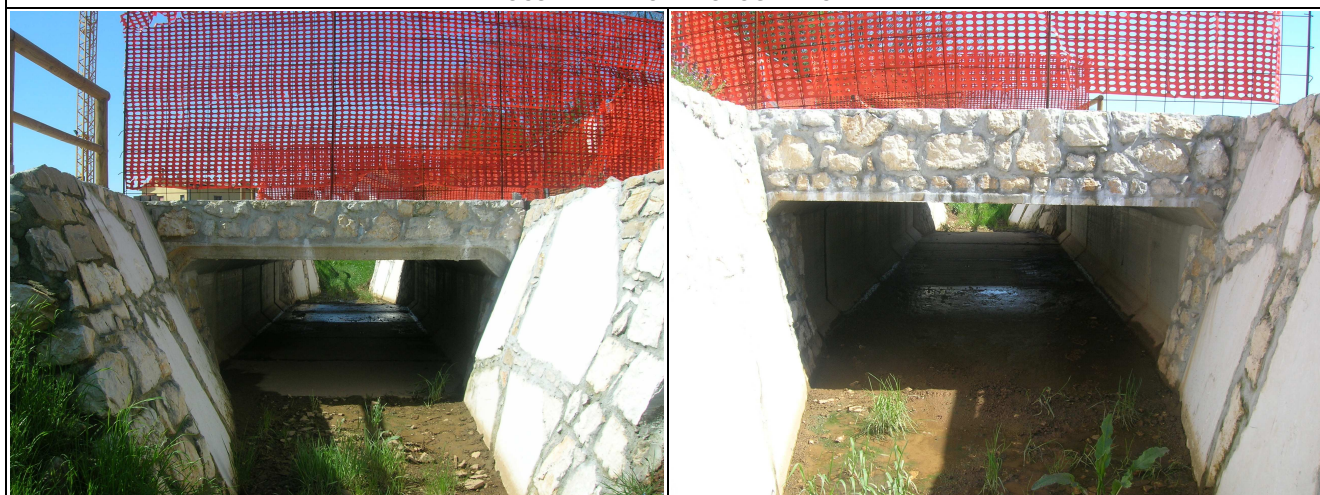
STATO DI CONSERVAZIONE COMPLESSIVO DELL'OPERA	OTTIMO
INTERFERENZA DELL'OPERA RISPETTO AL DEFLUSSO DELLE ACQUE	BASSA
VALUTAZIONI SU EVENTUALI NECESSITÀ DI INTERVENTO	NON NECESSARIO

VISTA DA MONTE

VISTA DA VALLE

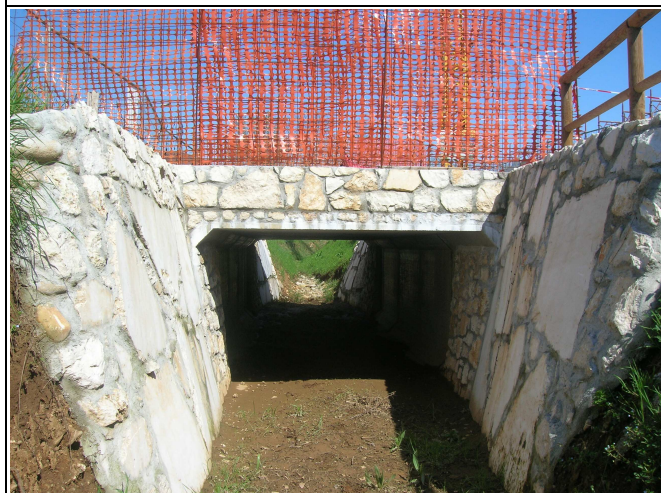
VISTA DA MONTE

STATO DI CONSERVAZIONE COMPLESSIVO DELL'OPERA	OTTIMO
INTERFERENZA DELL'OPERA RISPETTO AL DEFLUSSO DELLE ACQUE	MOLTO BASSA
VALUTAZIONI SU EVENTUALI NECESSITÀ DI INTERVENTO	NON NECESSARIO

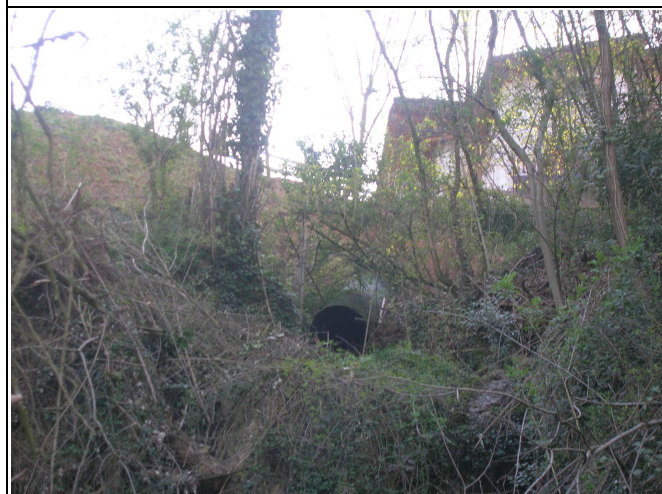
VISTA DA VALLE

STATO DI CONSERVAZIONE COMPLESSIVO DELL'OPERA	DISCRETO
INTERFERENZA DELL'OPERA RISPETTO AL DEFLUSSO DELLE ACQUE	MEDIA
VALUTAZIONI SU EVENTUALI NECESSITÀ DI INTERVENTO	DA VALUTARE IN DETTAGLIO

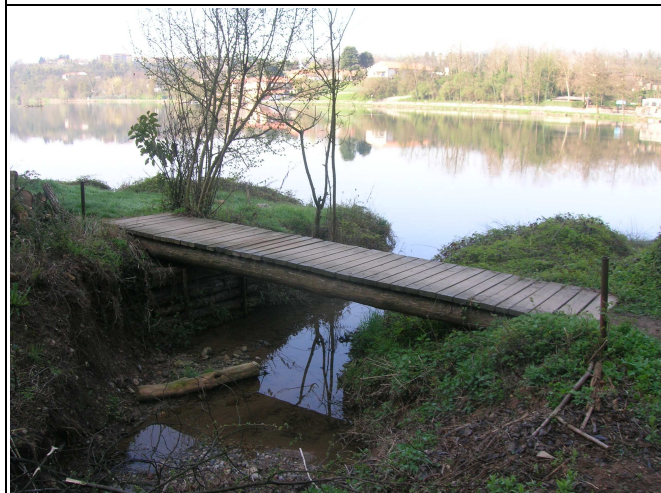
STATO DI CONSERVAZIONE COMPLESSIVO DELL'OPERA	BUONO
INTERFERENZA DELL'OPERA RISPETTO AL DEFLUSSO DELLE ACQUE	BASSA
VALUTAZIONI SU EVENTUALI NECESSITÀ DI INTERVENTO	NON NECESSARIO

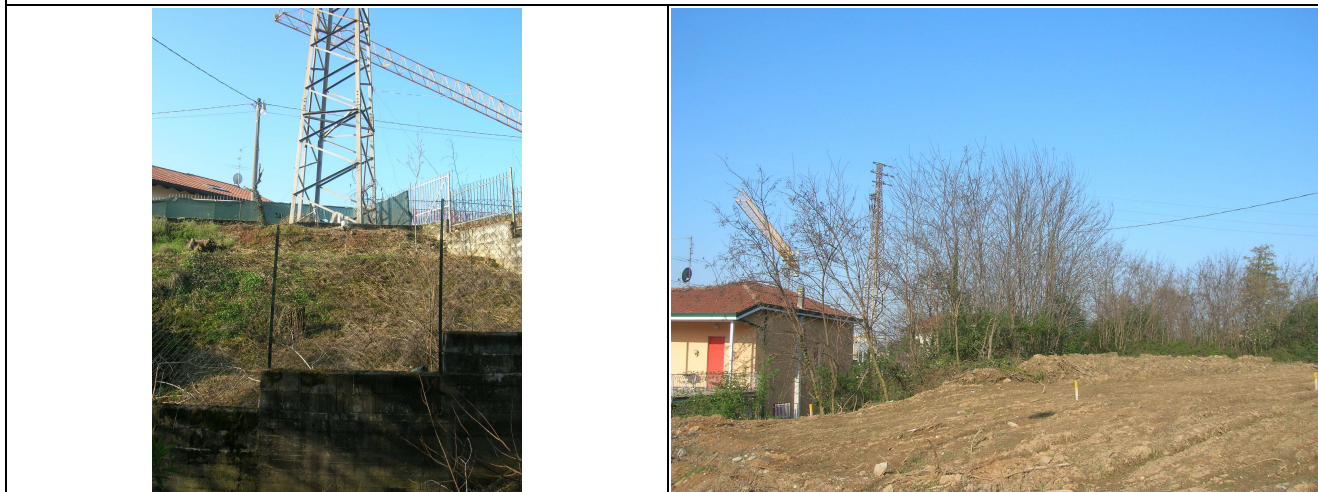
STATO DI CONSERVAZIONE COMPLESSIVO DELL'OPERA	DISCRETO
INTERFERENZA DELL'OPERA RISPETTO AL DEFLUSSO DELLE ACQUE	NULLA
VALUTAZIONI SU EVENTUALI NECESSITÀ DI INTERVENTO	NON NECESSARIO

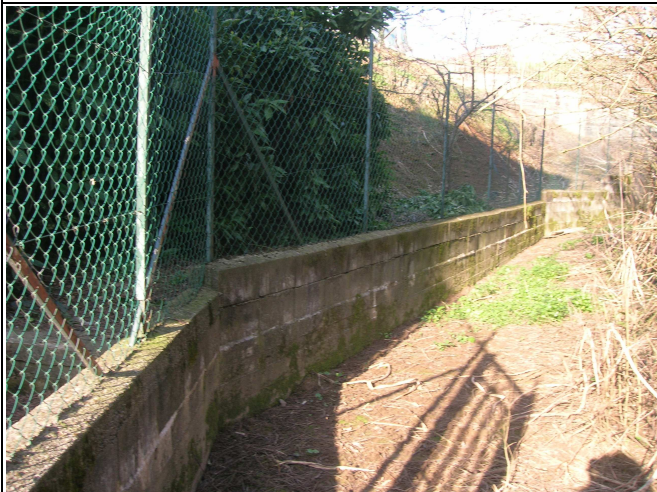
STATO DI CONSERVAZIONE COMPLESSIVO DELL'OPERA	BUONO
INTERFERENZA DELL'OPERA RISPETTO AL DEFLUSSO DELLE ACQUE	BASSA
VALUTAZIONI SU EVENTUALI NECESSITÀ DI INTERVENTO	NON NECESSARIO

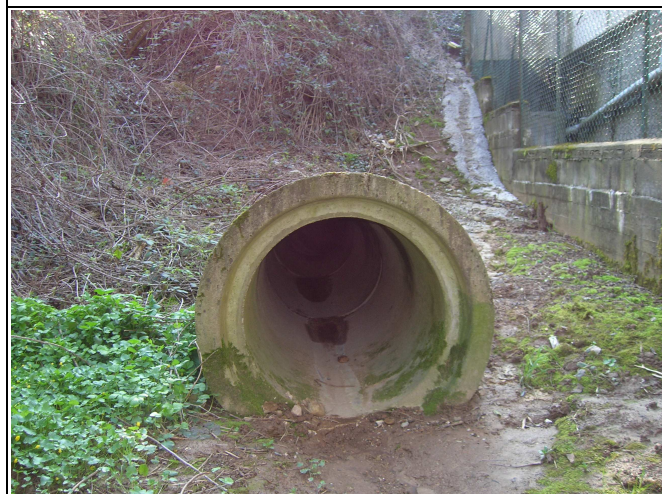
VISTA DA MONTE

STATO DI CONSERVAZIONE COMPLESSIVO DELL'OPERA	BUONO
INTERFERENZA DELL'OPERA RISPETTO AL DEFLUSSO DELLE ACQUE	BASSA
VALUTAZIONI SU EVENTUALI NECESSITÀ DI INTERVENTO	NON NECESSARIO

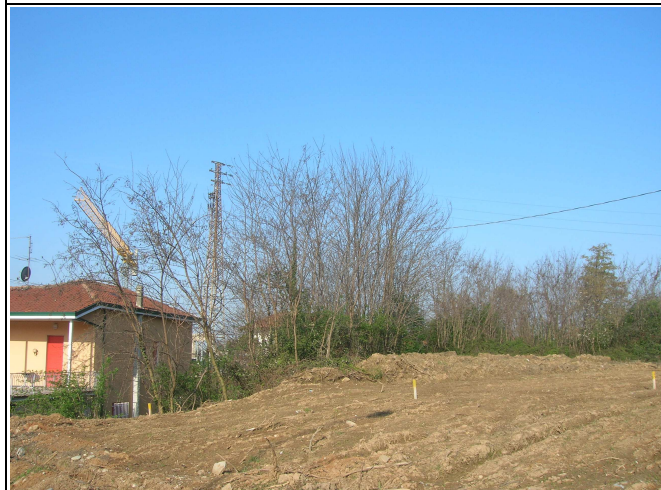
STATO DI CONSERVAZIONE COMPLESSIVO DELL'OPERA	DISCRETO
INTERFERENZA DELL'OPERA RISPETTO AL DEFLUSSO DELLE ACQUE	NULLA
VALUTAZIONI SU EVENTUALI NECESSITÀ DI INTERVENTO	NON NECESSARIO
